2002年10月の台風0221号および10月7日に発生した突風による風災害調査

Reports on Damage to Buildings and Structures due to Typhoon 0221

Abstract : On October 1, 2002, Typhoon 0221 attacked the east of Japan and many structures were severely damaged. Damage to a transmission line tower in Ibaraki-prefecture and to buildings in Oshima Island were investigated. The collapse mechanism of the transmission line tower was studied. Extreme tornado-like gusts that occurred at Oshima-island 6 days after the typhoon passed were also studied. These gusts resulted in secondary damage caused by dispersion of members at the collapsed buildings. Some relevant meteorological data were collected and reported.

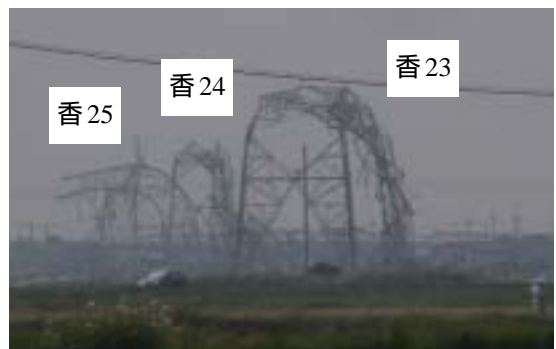
また、倒壊した鉄塔の破壊形式は、大きく分類して、2つに分けることができる。鉄塔の中途高さで折れ曲がっている鉄塔(写真1~4,7~10)と基礎部から折れ曲がり倒れた22号鉄塔(写真5,6)である。

写真1 香取線23号、24号鉄塔、25号鉄塔

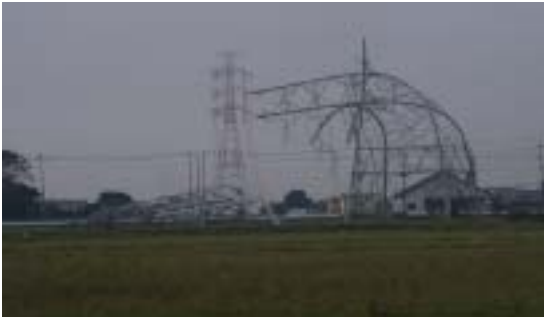
写真 2 香取線 25号鉄塔

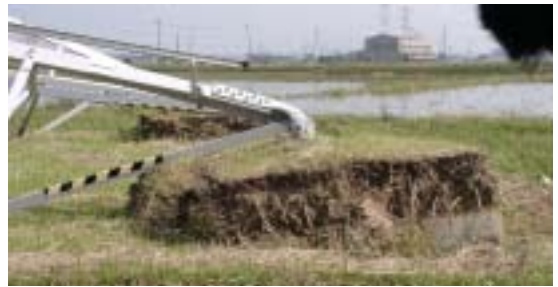
4本の基礎は、それぞれが独立で、風上側基礎が約800mm浮き上がっていた。

鉄骨部材は、根元から折れ曲がっていた。

風下側足元の部材が破断していた。

下で、風外力により、鉄塔基礎部分に引き抜き耐力を上回る力が作用した。まず、基礎が浮き上がり、耐力を失った。基礎の耐力低下により、4本の支柱の曲げモーメントは、一気に上昇し、脚部で曲げ耐力を超え、鉄塔が風下側へ転倒した。22号鉄塔以外の鉄塔は、いずれの鉄塔も足元から折れ曲がるのではなく、中途部分から折れ曲がり倒壊している。22号鉄塔の倒壊で、香取線内の22号鉄塔に近い鉄塔が引っ張られ、連鎖的に鉄塔が倒壊し、最後に20,25号鉄塔が倒壊したと思われる。これらの事実は、鉄塔の倒壊方向からも推測できる。22号鉄塔が南よりの風を受け、送電線に対して直角方向に倒れているが、両隣の21,23号鉄塔は22号鉄塔に引っ張られる方向に倒れ、そして、隣の24号鉄塔も同様な方向に倒れている。さらに、20,25号鉄塔は、21,24号鉄塔に引っ張られ、倒れた模様だが、倒れた方向は21号から24号までの鉄塔とは、反対側であった。この鉄塔群の送電線は、20号から25号までは、一直線に引っ張られているが、20号鉄塔及び25号鉄塔からは、それぞれ約 120° , 135° の方向に変化している。このため、これらの鉄塔には、他の鉄塔とは異なる方向の力が作用したと思われる。

写真 6 香取線 22号鉄塔基部

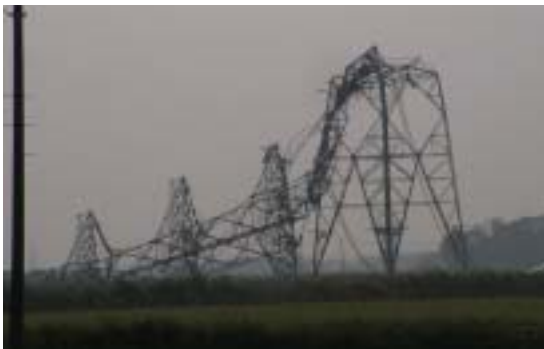
写真 3 香取線 24号鉄塔

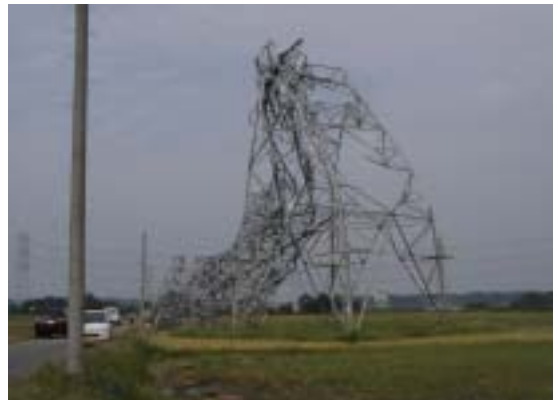
写真 7 香取線 21号鉄塔

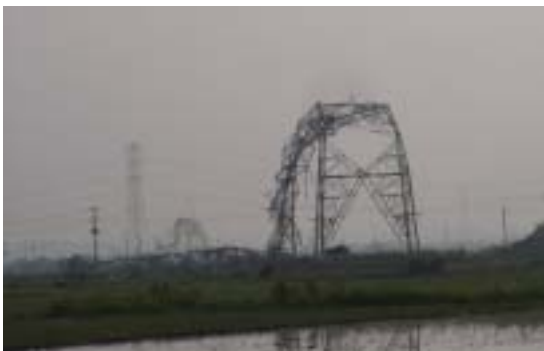
写真 4 香取線 23号鉄塔

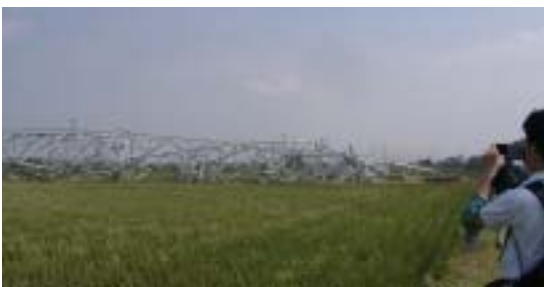
写真 5 香取線 22号鉄塔

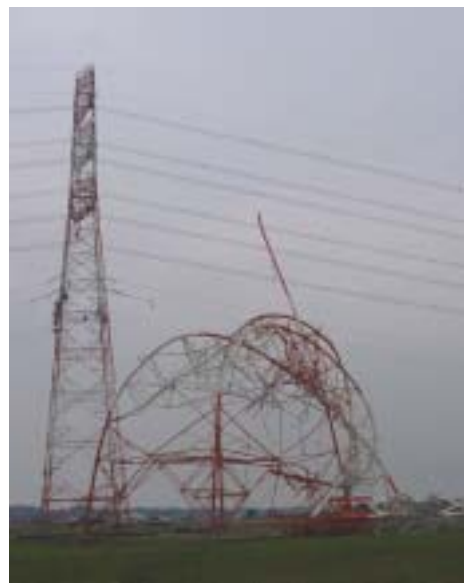
写真 8 香取 20号鉄塔

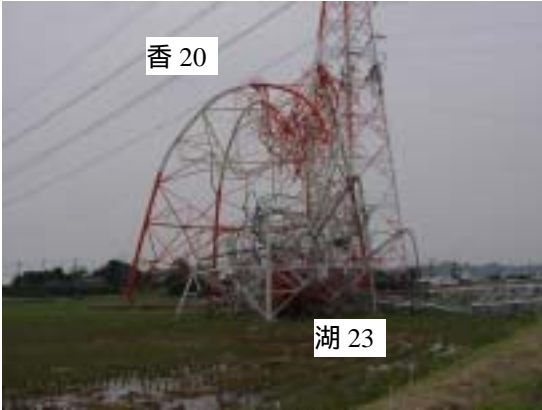
写真 9 湖南線 23 号鉄塔と香取線 20 号鉄塔

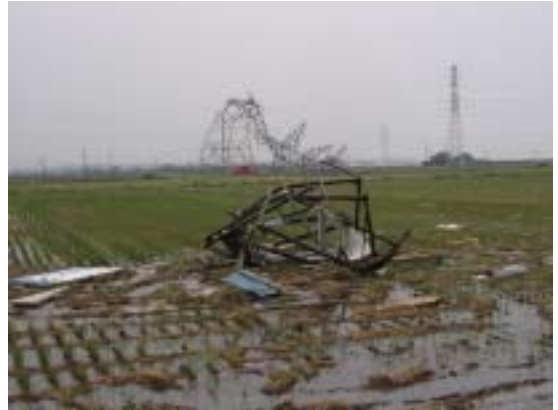
西側に位置する倉庫での被害であり、写真11,12のように2戸の物置が敷地外まで約10~15m飛ばされていた。また、写真13に示すように、倉庫の屋根材が飛散しており、外壁の一部が破損しているのがわかった。写真14は香取線24号鉄塔付近の住宅の屋根瓦の飛散状況である。写真15,16は鹿島セントラルビル(場所は図2参照)における被害状況である。強風で駐車場料金所の独立屋根が根元から折れ曲がっているのがわかる。写真16は鹿島セントラルビル屋上での室外機の転倒の様子である。写真17~19は潮来市内で見られた住宅の屋根の破損状況である。写真18に示す住宅は倒壊した鉄塔から約3km離れた大生地区にある住宅であり、屋根が野地板も含めて飛ばされていた。写真20は潮来駅前のロータリー内の時計の被害であり、かなりの強風が吹いていたと推測される。

写真 12 香取線 21 号鉄塔付近の物置の飛散

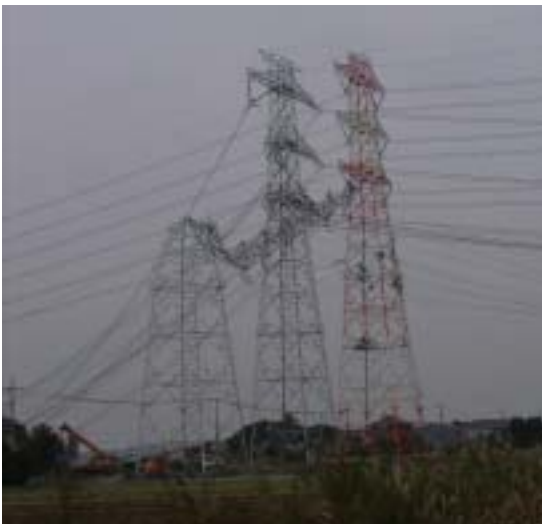
写真 10 湖南線 22 号鉄塔

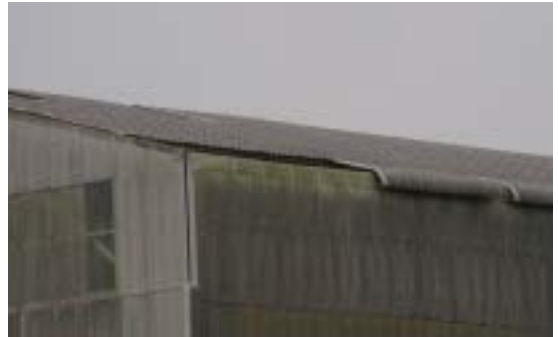
写真 13 香取線 21 号鉄塔付近の工場屋根材の飛散

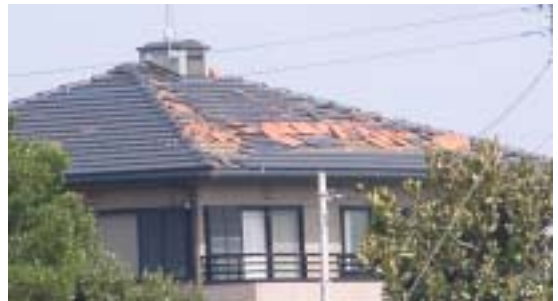
写真 14 香取線 24 号鉄塔付近の住宅屋根瓦の飛散

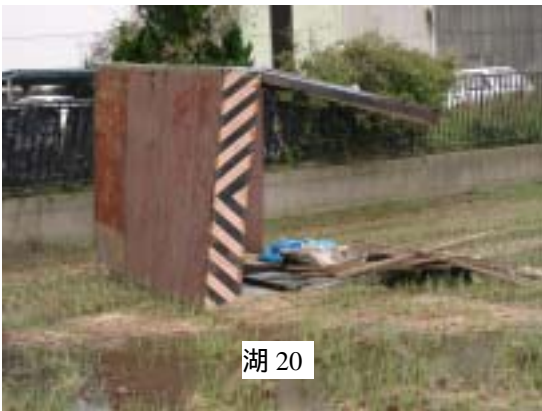
写真 11 香取線 21 号鉄塔付近の物置の飛散

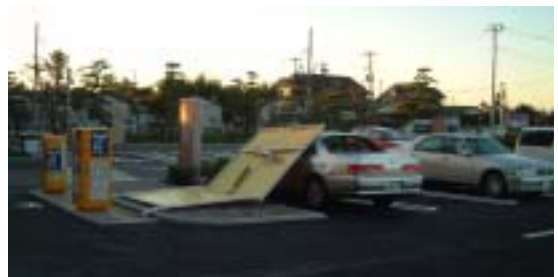
写真 15 鹿島セントラルビル駐車場の被害状況

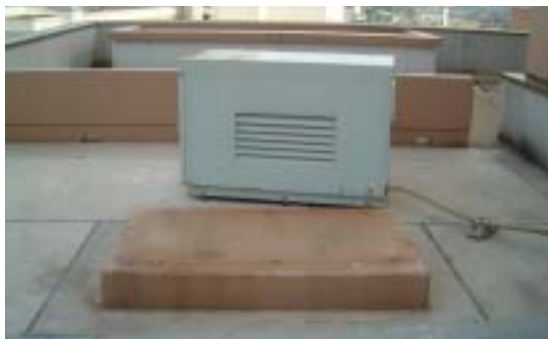
写真 16 鹿島セントラルビル屋上での室外機の転倒

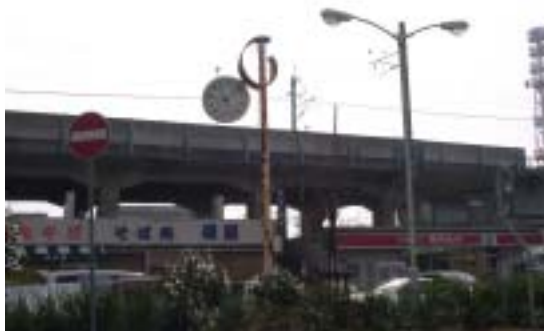
写真 20 潮来駅前時計の被害

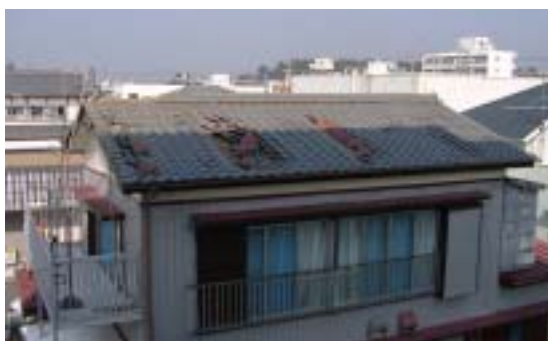
写真 17 住宅屋根瓦の飛散 (住宅 A)

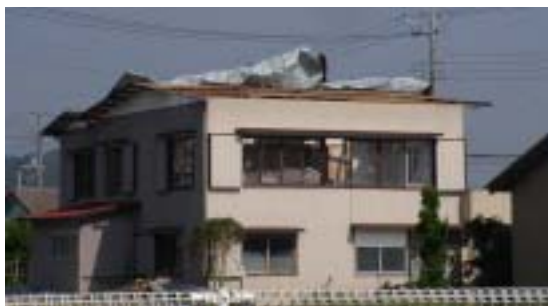
写真 18 住宅屋根材の飛散 (住宅 B)

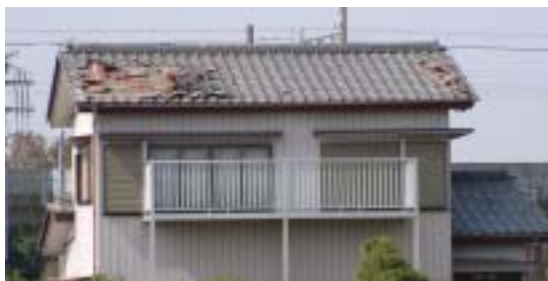
写真 19 住宅屋根瓦の飛散 (住宅 C)

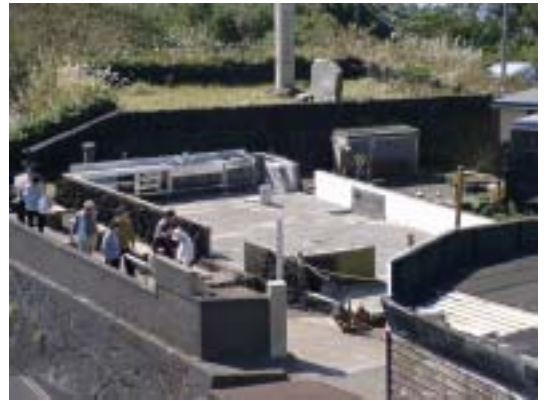
顕著な被害は三原山山頂西側付近の土産物店、茶屋に見られた。「御神火茶屋」は、平断面 6m×10m 程度の平家木造。腰壁以下を残し、上屋がすべて飛散した(写真 21)。被害発生当時風向は北東方向であったという。飛散した上屋は一体のまま、一棟越えて南西側に落下した。また、付近の建物には飛散物による被害が多数見られる(写真 22,23)。

写真 21 上屋が吹き飛ばされた御神火茶屋

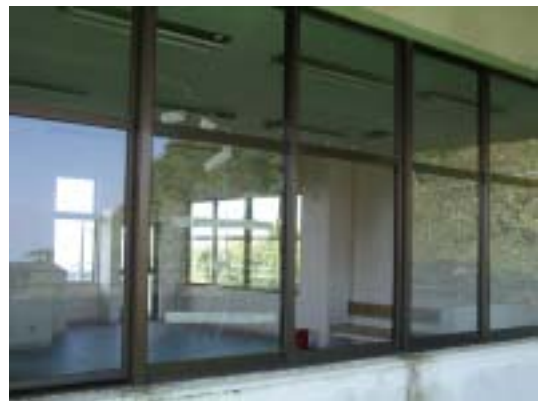
写真 22 展望台 北東面の窓ガラスの被害

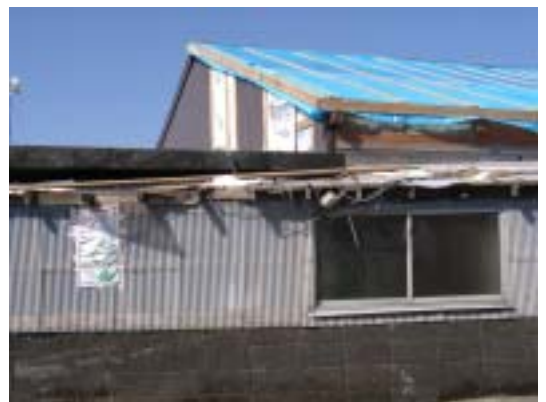
写真 23 北東側 屋根、庇の被害

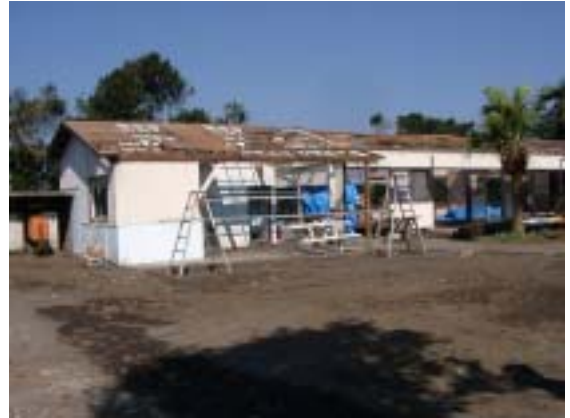
万立海岸から約200m内陸に位置する地域で宿泊施設的全壊が見られた(写真24,25)。この被害によって発生した飛散物が北北東に落下した。飛散物は宿泊施設の屋根に使用されていたビニルトタンや、畳で、その最大飛散距離はおおよそ500mにも達した。この施設の宿泊者は無事であったが、当時、畳が巻き上げられた後に壁面が破損し、畳等が遮ることによりガラスの破片からの被害を免れたという。この宿泊施設の屋根は完全に飛散しており、畳は屋根と共に吸い上げられて飛散したと考えることができる。また、この宿泊施設に隣接する母家の被害は、玄関の窓ガラスが飛散物により破損することが先行した。屋根面には、風上の宿泊施設からの飛散物による擦過痕がのこされていた(写真26)。飛来物衝突の跡は壁面等に見られたが大きな被害にはつながない。この母家の構造は在来構法で、スレ

写真24 全壊した宿泊施設

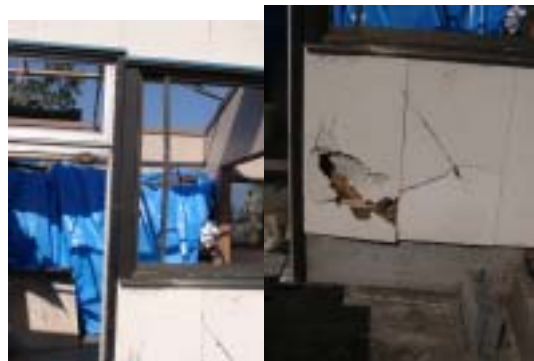
写真25 宿泊施設の窓ガラス、サッシ被害
宿泊施設の外壁に残る飛散物衝突跡

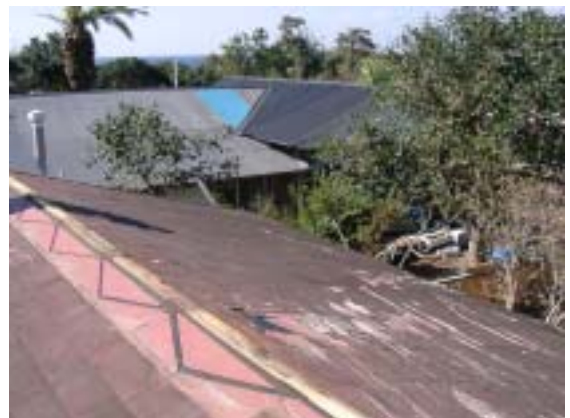
写真26 宿泊施設からの飛散物によって隣接する住宅の屋根に発生した被害

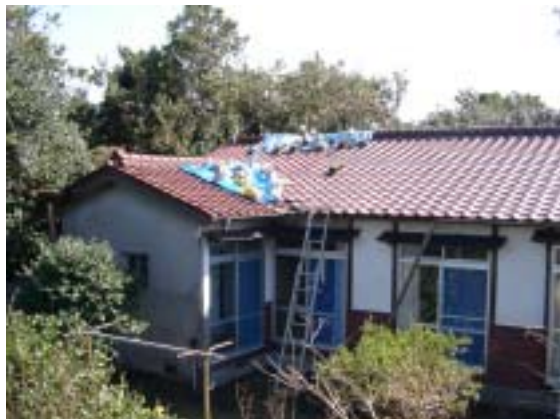
大きな被害を生じた宿泊施設(図7)から上述の母家を挟んで位置する住宅では、屋根瓦の被害が見られた(写真27)。また、被害を生じた宿泊施設から南西寄りの林の樹木に転倒等の被害が見られた。さらに約30m北西寄りの宿泊施設には、写真24の宿泊使節側(南側)の屋根のみスレート瓦が飛散する被害が生じている(写真28)。その宿泊施設に隣接する住宅ではベランダのビニルトタン底が飛散した。

写真 27 隣接する家屋の屋根瓦の被害

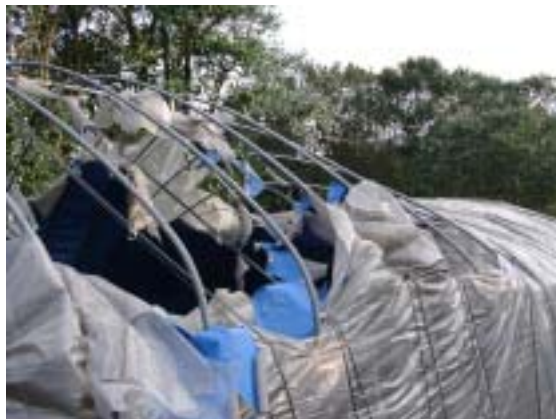
万立の宿泊施設的全壊被害地点から北北東に1.5kmの新開地域で農業施設(ビニルハウス)と樹木(樅)の倒木被害が見られた(写真30~32)。農機具等比較的重量の大きな物が格納されたビニルハウスは、頂部と、側面の一部に引きちぎられたような被害が見られる(写真30)。その他のビニルハウスは、隣接する樹木の転倒により骨組が損傷を受けている(写真31)。樅は根元から引き倒されるような転倒状況である(写真32)。

写真 30 ビニルハウスの被害

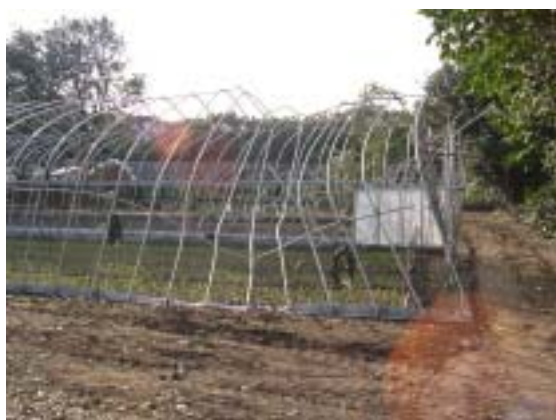
写真 31 倒壊した樹木(樁)によるビニルハウスの被害

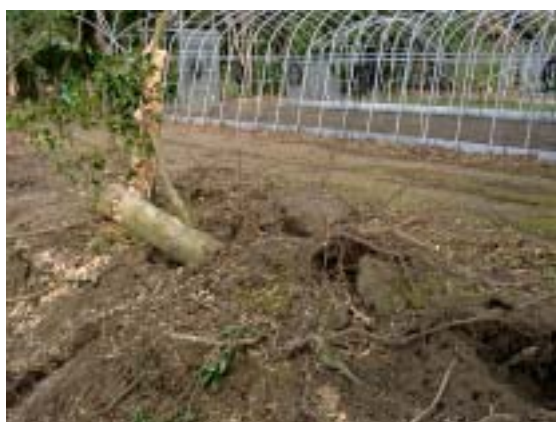
写真 32 樹木(樁)の被害状況：倒壊後，後始末の
ため切断されている。
