2002年10月の台風0221号および10月7日に発生した突風による風災害調査

Reports on Damage to Buildings and Structures due to Typhoon 0221

Abstract : On October 1, 2002, Typhoon 0221 attacked the east of Japan and many structures were severely damaged. Damage to a transmission line tower in Ibaraki-prefecture and to buildings in Oshima Island were investigated. The collapse mechanism of the transmission line tower was studied. Extreme tornado-like gusts that occurred at Oshima-island 6 days after the typhoon passed were also studied. These gusts resulted in secondary damage caused by dispersion of members at the collapsed buildings. Some relevant meteorological data were collected and reported.

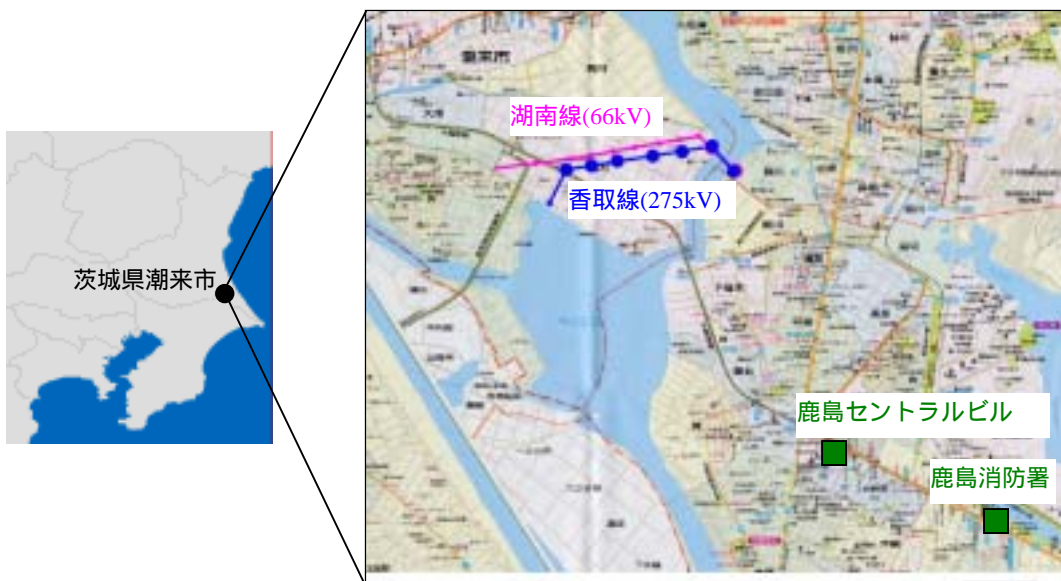
図 2 台風 0221 により倒壊した送電鉄塔および消防署の位置関係

上の高さであった。図2に調査を行った鉄塔の位置、その倒壊方向、及び鉄塔が折れ曲がった高さを示す。

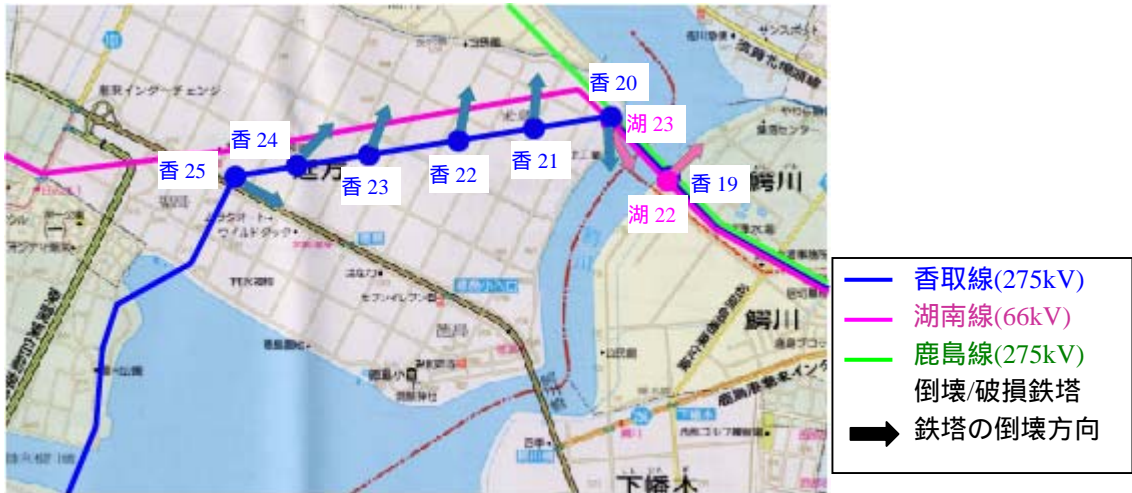
図5 倒壊した鉄塔の位置および倒壊方向

下で、風外力により、鉄塔基礎部分に引き抜き耐力を上回る力が作用した。まず、基礎が浮き上がり、耐力を失った。基礎の耐力低下により、4本の支柱の曲げモーメントは、一気に上昇し、脚部で曲げ耐力を超え、鉄塔が風下側へ転倒した。22号鉄塔以外の鉄塔は、いずれの鉄塔も足元から折れ曲がるのではなく、中途部分から折れ曲がり倒壊している。22号鉄塔の倒壊で、香取線内の22号鉄塔に近い鉄塔が引っ張られ、連鎖的に鉄塔が倒壊し、最後に20,25号鉄塔が倒壊したと思われる。これらの事実は、鉄塔の倒壊方向からも推測できる。22号鉄塔が南よりの風を受け、送電線に対して直角方向に倒れているが、両隣の21,23号鉄塔は22号鉄塔に引っ張られる方向に倒れ、そして、隣の24号鉄塔も同様な方向に倒れている。さらに、20,25号鉄塔は、21,24号鉄塔に引っ張られ、倒れた模様だが、倒れた方向は21号から24号までの鉄塔とは、反対側であった。この鉄塔群の送電線は、20号から25号までは、一直線に引っ張られているが、20号鉄塔及び25号鉄塔からは、それぞれ約 120° , 135° の方向に変化している。このため、これらの鉄塔には、他の鉄塔とは異なる方向の力が作用したと思われる。

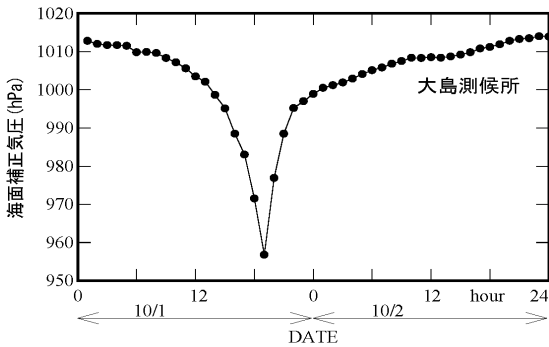
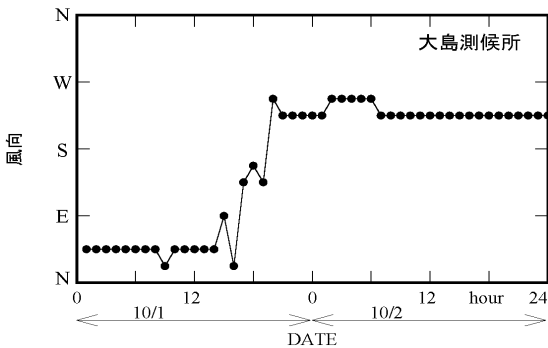
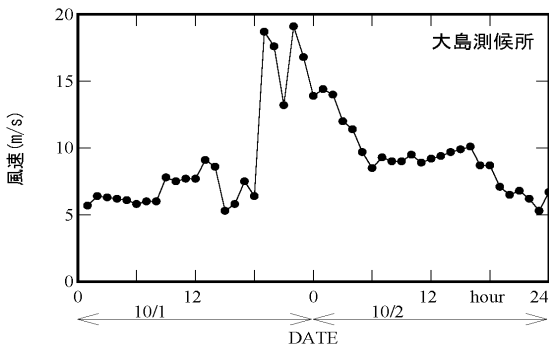
図 6～8 に大島測候所における気圧、風向、風速の記録を示す。気圧の顕著な低下から、台風 21 号は、10 月 1 日 19 時頃最接近したと考えられる。大島測候所における 19 時の風速は 18.7m/s、風向 SE である。また、台風通過に伴い、風向が変化し、22 時頃再び風速が強くなり 22 時には風速 19.1m/s、風向 SW を記録した。また、同日の最大風速および最大瞬間風速はそれぞれ、20.7m/s(風向 SW)、45.7m/s(風向 SSE)であった。大島測候所は、島の西側に位置しており、西側からの風には敏感であるが、東よりの風は三原山の風下となっており、この影響を無視できない。従って、大島測候所の風速変化が島全体の風の様子を表わすとは限らない。

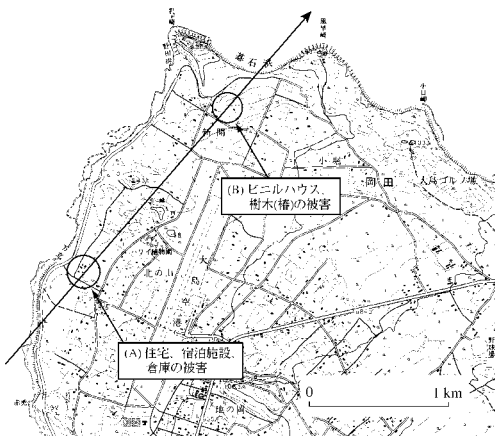
図10 突風発生位置 (図9の一部を拡大)

図10に今回の突風発生地点付近の拡大図を示す。突風被害が発生したのは、万立海岸から碇石浜を結ぶ約2kmの直線上、幅100m程度である。この地域は島の市街地(元町)からははずれ、観光宿泊施設や人家が点在し、森林、農地などが多くの面積を占めている。

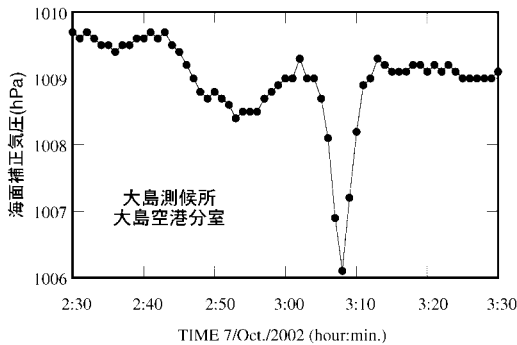
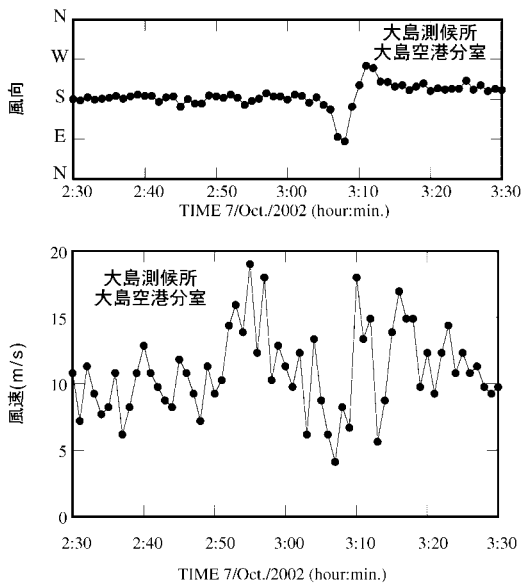
突風による被害地域は、大島空港まで500-600mと比較的接近している。図11、図12に突風発生と思われる時刻付近での大島空港分室での風向、風速と大気圧の変化を示す。竜巻発生当時、大島測候所大島空港分室では、3:10に瞬間最大風速23m/s、同

時刻風速 18.0m/s を記録した。気圧は、風速が高い時刻に2分程度先立って、約4hPa 急激に低下した。また、最低気圧発生 13 分前には風速 19m/s の極大値を記録している。
